Mänsklig påverkan på mindre vattendrag i skogslandskapet

En inventering av vägtrummor och skyddszoner kring dessa i Uppsala län och norra Västmanlands län

Gabriele Bodegård

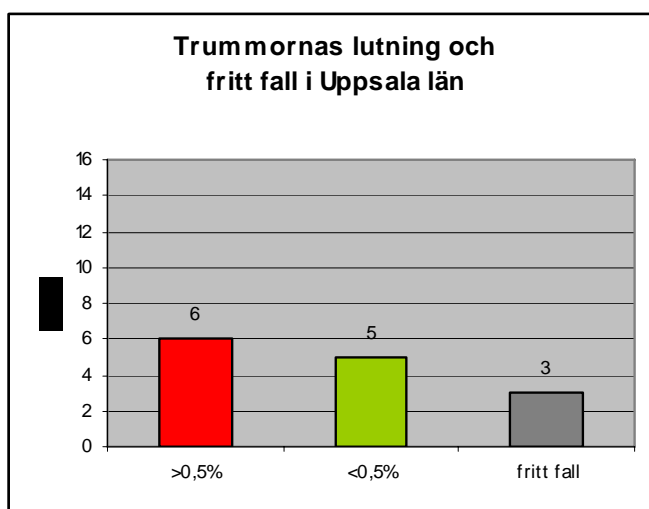
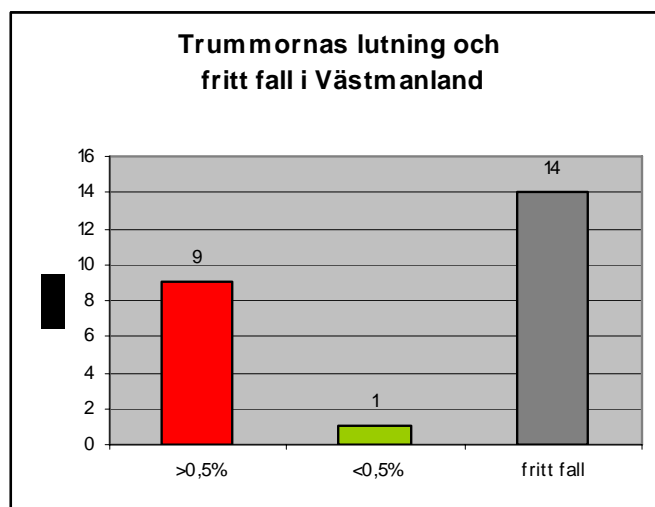
Figur 3. Trummornas lutning och fritt fall i Uppsala och Västmanlands län

Enligt Fiskeriverkets riktlinjer för vägtrummor skall trummans lutning inte överstiga 0,5 % och fritt fall får inte förekomma. I Uppsala län kunde jag mäta lutningen vid 11 överfarter och i Västmanland län vid 10. Medellutningen på trummorna i Uppsala län är 0,7 % och i Västmanland 3,3%. Den maximala lutningen var 11 % i Västmanland och 2 % i Uppsala län.

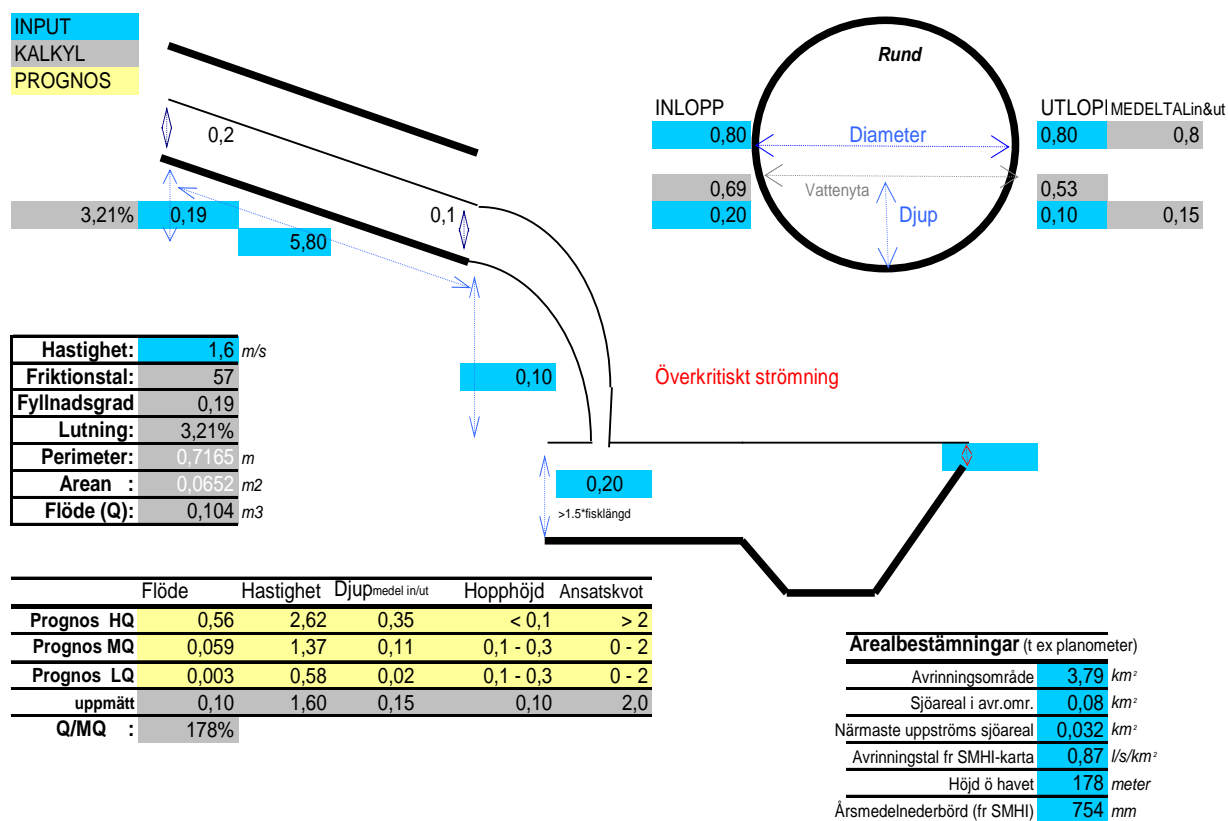
Metalltrumman är sönderrostad. Bäckan rinner genom en mycket fin ravin där det växer lövskog med rikligt med död ved, både stående och liggande. Strutbräken växer nära överfarten. Området är mycket skyddsvärt och skogsbruk skall undvikas och ravinerna lämnas orörd.

Ekohydraulisk modell: Trumman är ett vandringshinder pga. för lågt vattendjup i trumman, för hög vattenhastighet genom trumman för alla fiskar förutom öring, för hög hopp höjd för alla fiskar

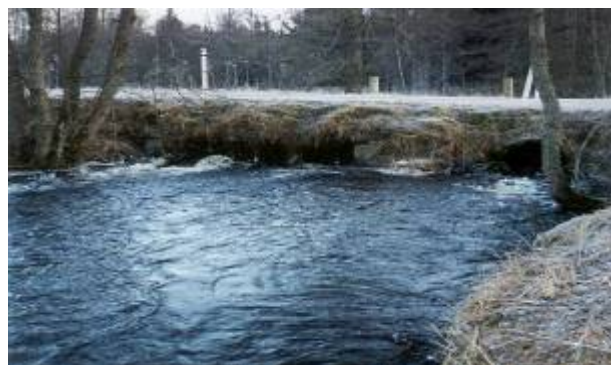
Bild 1

Överfarten är ingen skogsbilväg! Den går över fyra betongtrummor och enligt System aqua är trummorna inga vandringshinder. Vattnet rinner i olika hastigheter genom de olika trummorna pga att de ligger olika med olika lutningar. Det skulle vara bättre om man bygger en bro istället.

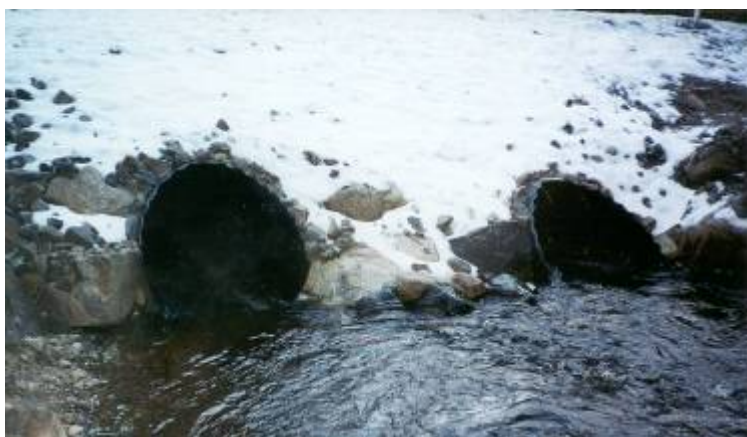
Bild 4 inloppet

Överfarten är ingen skogsbilväg. Den går över en dubbel plasttrumma. Bäckens har stenig och blockig botten och tyvärr kunde jag inte mäta hastigheten. En bro eller en stor halvtrumma är att föredra. Avverkning har skett för nära bäckkanten. Vid fortsatta avverkningar bör en större skyddszon lämnas. System aqua: Trummorna är ett vandringshinder.

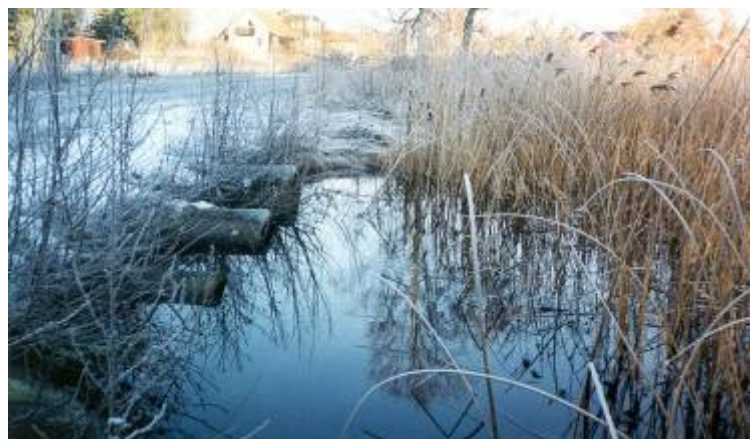
Bild 8 Rölösjöns utlopp

Överfarten är ingen skogsbilväg, den är asfalterad och vältrafikerad. Den går över Rölösjöns utlopp. Vattnet som är mycket djupt och klart rinner genom tre betongtrummor som vid utloppet är helt fyllda med vatten. De är absolut underdimensionerade. Trummorna är underdimensionerade och för att skydda vägen måste överfarten åtgärdas genom en stor halvtrumma eller en bro. (Jag tyckte att det kändes lite osäker att köra över överfarten. Det finns inget räcke eller något annat som visar att det rinner ett djupt vattendrag under vägen.)

System aqua: Trummorna är inga vandringshinder.

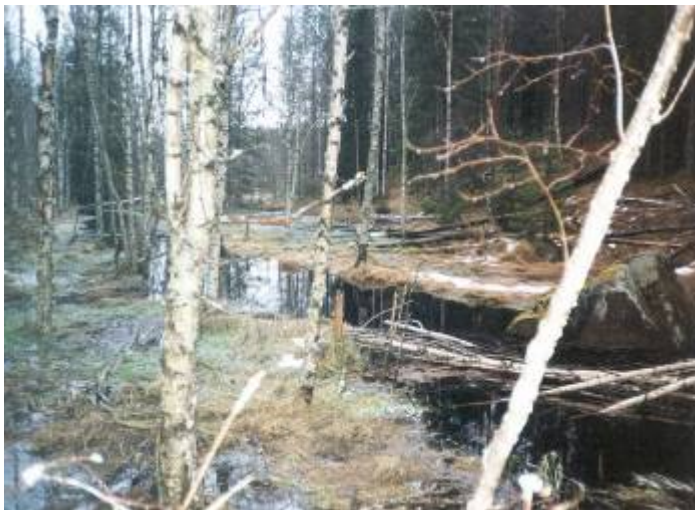
Bild 16

Överfarten är vägen mellan Billingbo och Karmansbo. Den går här över en stor betongtrumma och vattenhastigheten är lugn. Trumman är möjligtvis underdimensionerad. Bävern har påverkat området mycket hårt. Enligt min bedömning är området mycket värdefullt pga all liggande och stående död ved och dess sumpskogskaraktär. Lämna gärna en bred skyddszon upp mot ravinen (se foto nr 16).
System aqua: Trumman är inget vandringshinder.

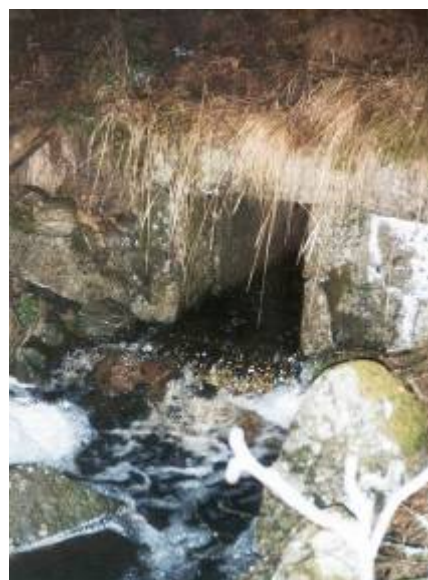
Bild 20

Bäcken forsar genom en mycket brant och fin ravin. Överfarten går över en stenbro som har ett överfall på 0,30m. Ansatsdjupet är 0,25m och vattnet står 0,07m högt vid utloppet. Området är mycket vackert, skogen är avverkningsmogen och flerskiktad och därför skyddsvärd. Om beståndet skall avverkas bör ravinen lämnas orörd. Stenbron utgör möjligtvis ett vandringshinder och man skulle kunna fundera på att höja vattenståndet vid utloppet.

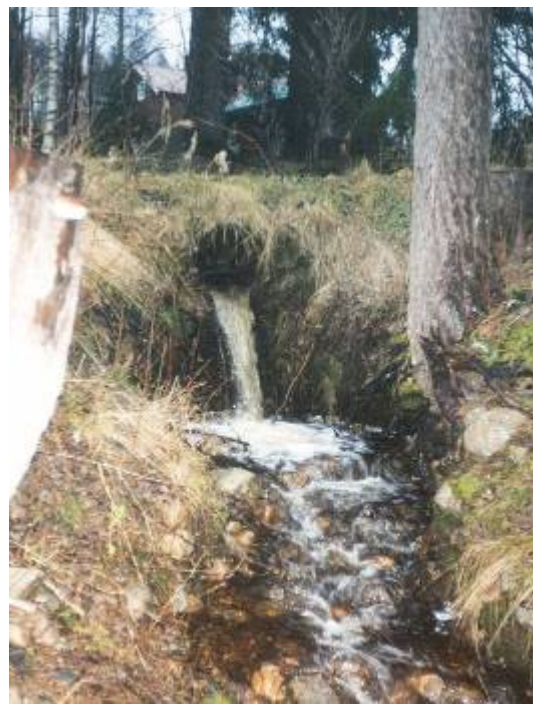
Bild 24

Mycket nära överfarten rinner Haraldsjöån i en liten sjö och det går en väg över denna. Trumman är underdimensionerad. Trumman är möjligtvis ett vandringshinder men pga att den är för liten skulle den behöva bytas ut mot en större heltrumma eller halvtrumma.
